# Fukttest takst

| RW3154 - Hobby 720 | | | | | |
| Forhandler | Jæren Caravanservice AS | Km.stand | 0 | Eier | Din bruktbil |

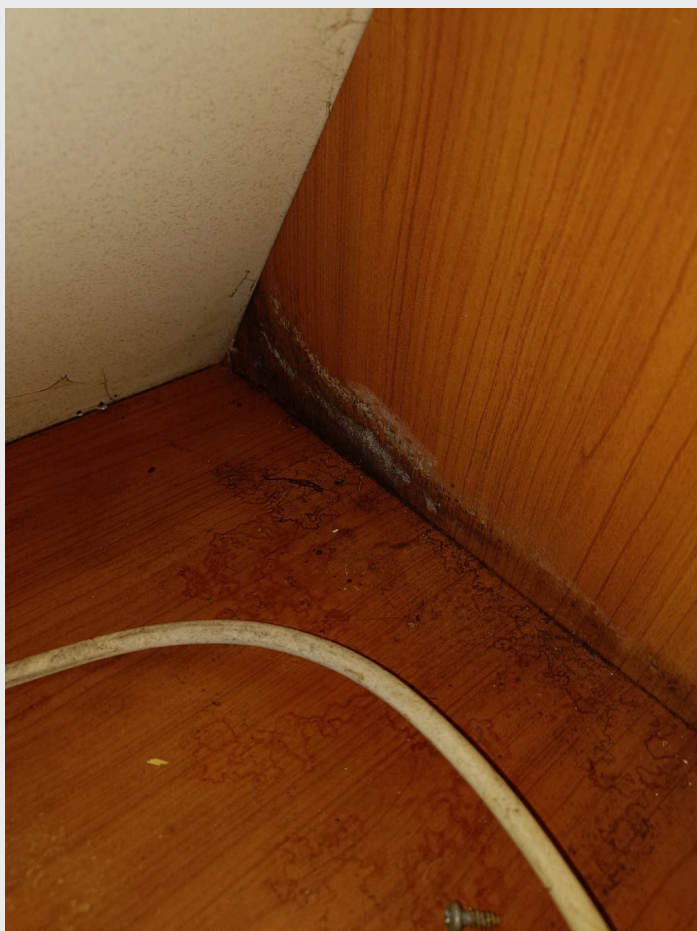
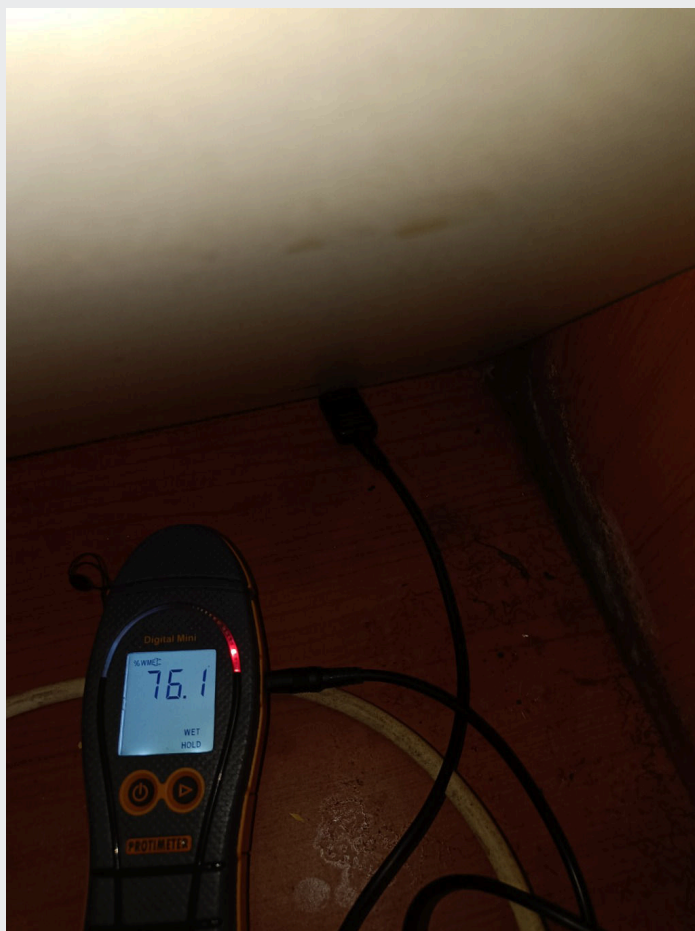
| #2 | 1.12 | Innvendig - Diverse - 76,1% i frontvegg på bad nede ved blomsterbrettet. Her er det også mugg/sopp på sideveggen | 0 |

1.12 76,1% i frontvegg på bad nede ved blomsterbrettet. Her er det også mugg/sopp på sideveggen

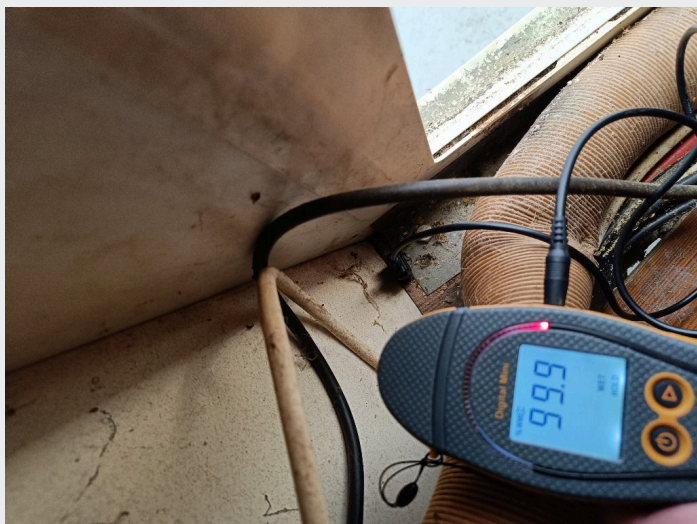
| #3 | 1.12 | Innvendig - Diverse - 99,9% i høyre hjørnet fremme på bad. Må utbedres. | 0 |

1.12 99,9% i høyre hjørnet fremme på bad. Må utbedres.

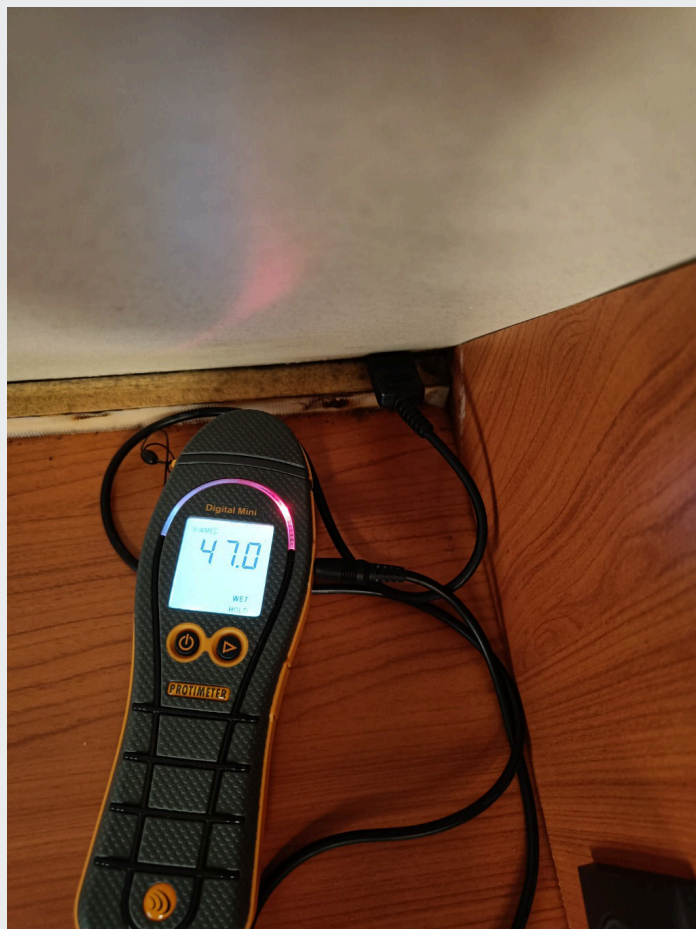
| #4 | 1.12 | Innvendig - Diverse - 47% i front nede ved blomsterbrett høyre hjørne. Fukt langs hele nedre del. | 0 |

1.12 47% i front nede ved blomsterbrett høyre hjørne. Fukt langs hele nedre del.

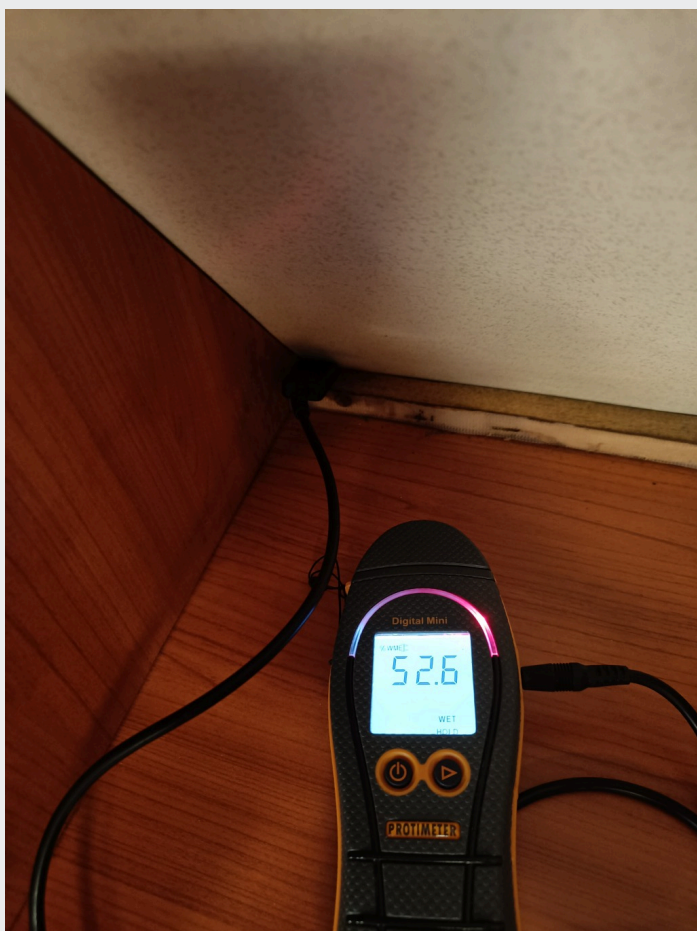
| #5 | 1.12 | Innvendig - Diverse - 52,6% i front nede ved blomsterbrett venstre side. Må utbedres. | 0 |

1.12 52,6% i front nede ved blomsterbrett venstre side. Må utbedres.

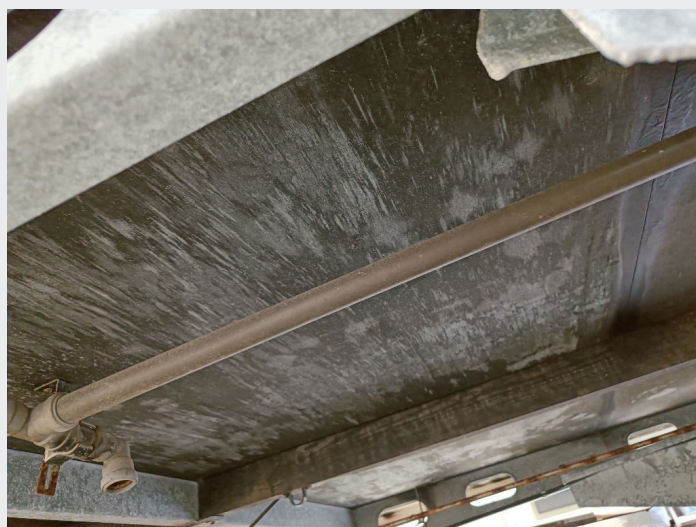
| #8 | 2.1 | Utvendig - Sjekk av golvplate under bobil/vogn: - Slitt og burde impregneres. | 0 |

2.1 Slitt og burde impregneres.

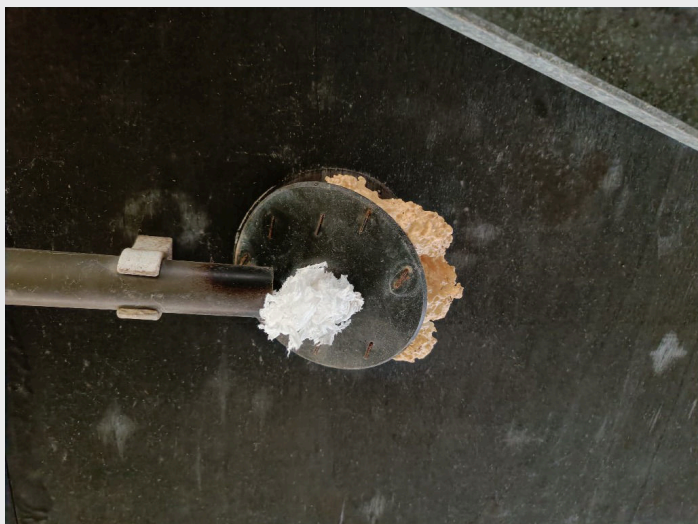
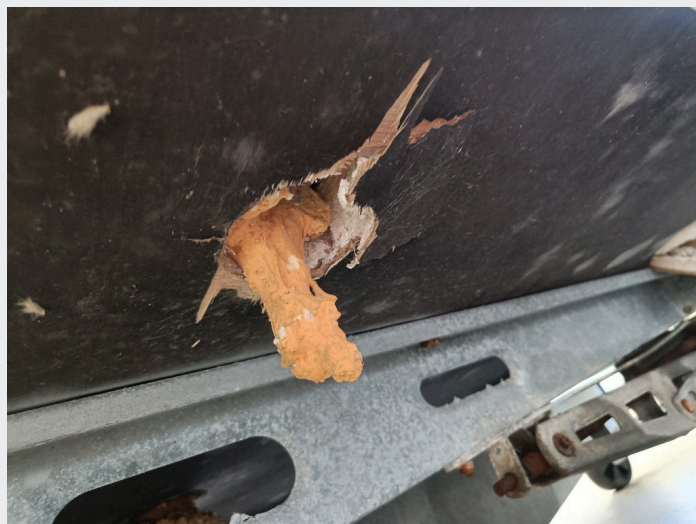
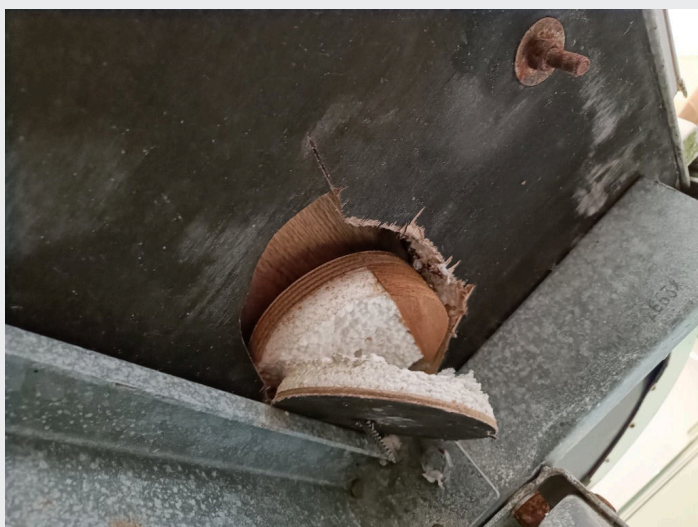
| #11 | 2.13 | Utvendig - Diverse - Gulv under bad har 3 hull rett inn. Ser ut som det er gjort med hullsag. Her MÅ det utbedres. | 0 |

2.13 Gulv under bad har 3 hull rett inn. Ser ut som det er gjort med hullsag. Her MÅ det utbedres.

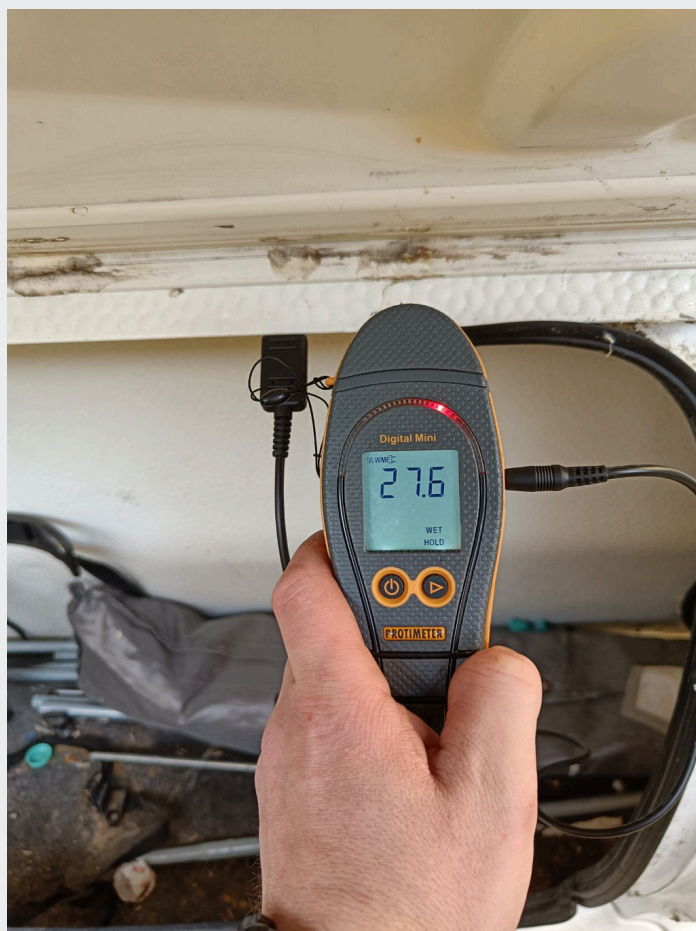
| #9 | 2.11 | Utvendig - Gasskasse - Fukt venstre side fremme. 27,6% | 0 |

2.11 Fukt venstre side fremme. 27,6%

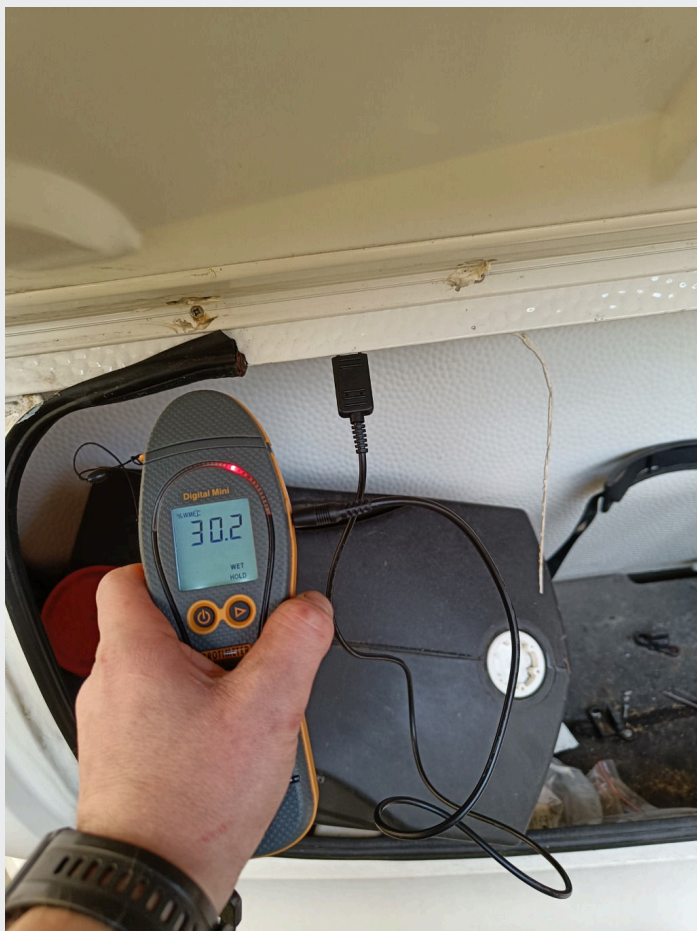
| #10 | 2.11 | Utvendig - Gasskasse - Fukt i høyre hjørnet fremme. 30,2% | 0 |

2.11 Fukt i høyre hjørnet fremme. 30,2%

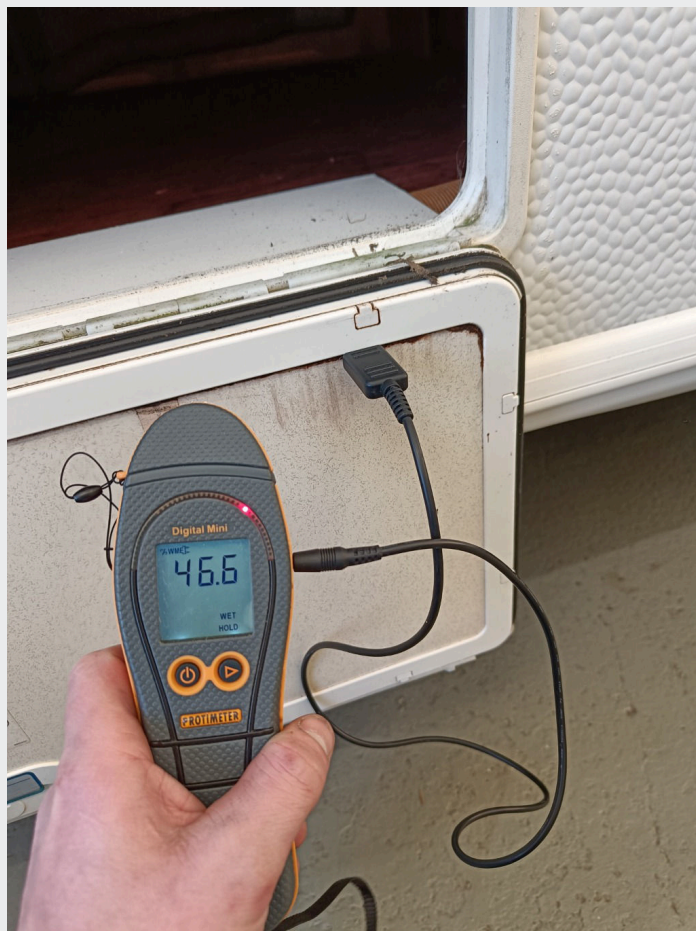
| #1 | 1.6 | Innvendig - Lasteluker - 46,6% i lasteluke under dobbeltseng. Innmat må skiftes. | 0 |

1.6 46,6% i lasteluke under dobbeltseng. Innmat må skiftes.

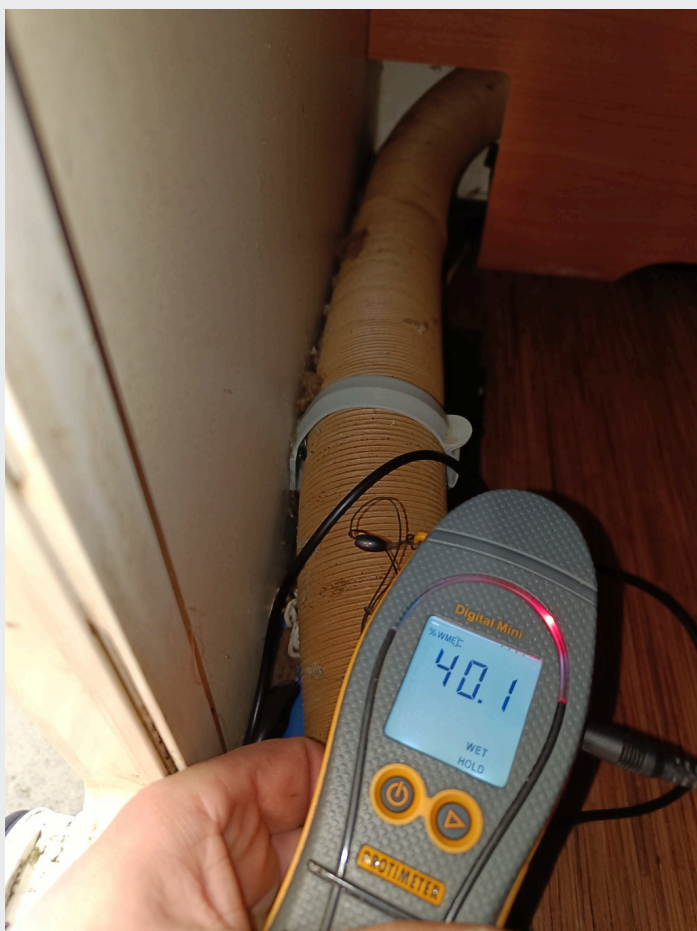
| #6 | 1.12 | Innvendig - Diverse - 40,1% i gulv inntil veggen forran lasteluke vestre side. Bør utbedres. | 0 |

1.12 40,1% i gulv inntil veggen forran lasteluke vestre side. Bør utbedres.
